# การศึกษาการปนเปื้อนโลหะหนักในเขตพื้นที่ แหล่งแร่ทองคำภูทับฟ้า

## ตำบลເບາຫລວງ ອຳເກວວັງສະພຸງ ຈັງຫວັດເລຍ กรณีศึกษา : ນໍ້າໄຕດີນ

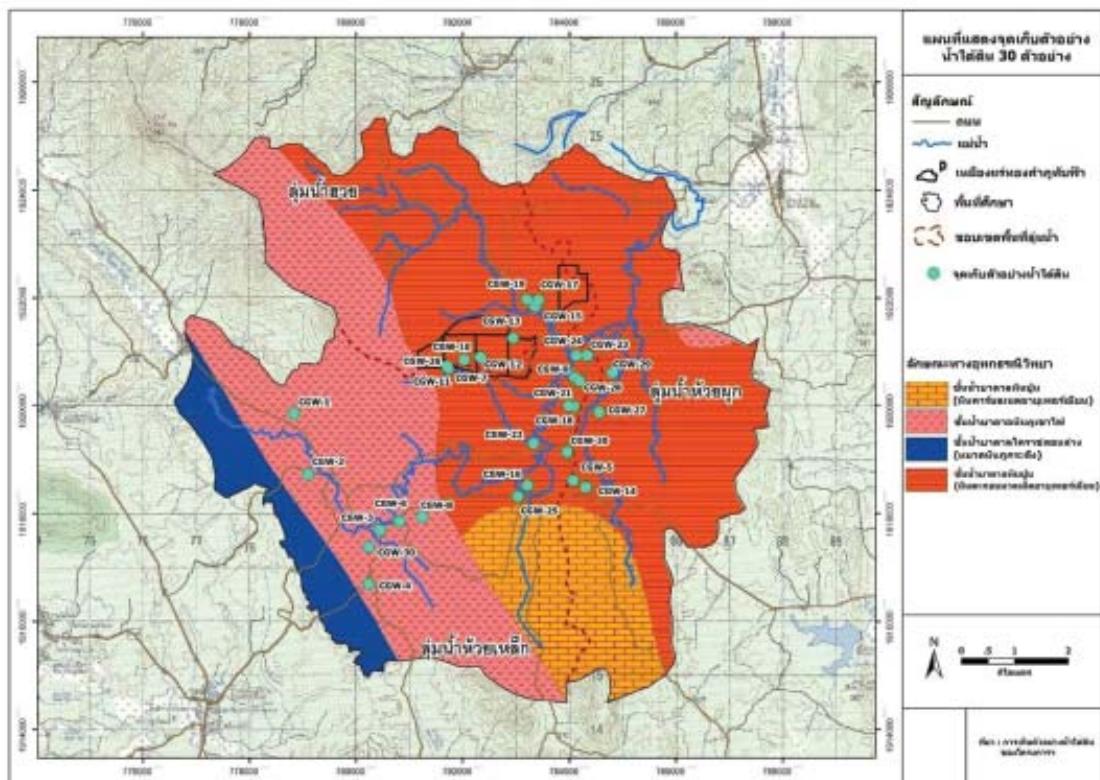
รูปที่ 1 จุดเก็บตัวอย่างน้ำให้ดินในโครงการฯ

การเก็บตัวอย่างน้ำได้ดินครอบคลุมพื้นที่ดำเนินกิจกรรมเหมืองและพื้นที่ลุ่มน้ำทั้งหมด 3 ลุ่มน้ำ ได้แก่ ลุ่มน้ำห้วย ลุ่มน้ำห้วยเหล็ก และลุ่มน้ำห้วยผูก โดยจุดเก็บตัวอย่างมีทั้งหมด 30 ตัวอย่าง ซึ่งแบ่งจุดเก็บตัวอย่างน้ำได้ดินเพื่อการวิเคราะห์ก่อนเปิดเหมืองทุ่งคำ 11 ตัวอย่าง น้ำได้ดินเพื่อการวิเคราะห์ของเหมืองทุ่งคำ 9 ตัวอย่าง น้ำได้ดินจากการสำรวจ 7 ตัวอย่าง และจุดเก็บตัวอย่างน้ำได้ดินจากข้อมูลบ่อน้ำดาด/b่อน้ำดื่น ในพื้นที่ที่มีการใช้น้ำเพื่อการอุปโภคบริโภค 7 ตัวอย่าง แสดงดังรูปที่ 1 และรูปที่ 2 โดยจำนวนตัวอย่างน้ำได้ดินทั้งหมด จำนวน 35 ตัวอย่าง ซึ่งเป็นตัวแทนของลุ่มน้ำห้วย จำนวน 7 ตัวอย่าง ตัวแทนของลุ่มน้ำห้วยผูก 10 ตัวอย่าง และเป็นตัวแทนจากลุ่มน้ำห้วยเหล็ก จำนวน 13 ตัวอย่าง โดยวิธีการรักษาสภาพตัวอย่างน้ำได้ดินเป็นไปตามมาตรฐานของกรมควบคุมพิษประจำศูนย์ฯ และวิธีการวิเคราะห์พารามิเตอร์ตามมาตรฐานคุณภาพน้ำได้ดิน ตามประกาศคณะกรรมการสิ่งแวดล้อมแห่งชาติ ฉบับที่ 8 (พ.ศ. 2537) โลหะหนักที่ทำการการวิเคราะห์ ประกอบด้วย สารหนู (As) แคนดี้เมียมและสารประกอบแคนดี้เมียม (Cadmium and compounds) โครเมียมชนิดเชิงขาวเลนท์ (Hexavalent Chromium) แมงกานีสและสารประกอบแมงกานีส (Manganese and compounds) ปรอทและสารปรอท (Mercury and compounds) nickel ในรูปของเกลือที่ละลายน้ำได้ (Nickel, soluble salts) ซีลีเนียม (Se) ตะกั่ว เหล็ก (Fe) ทองแดง สังกะสี (Zn) และไฮยาไนด์

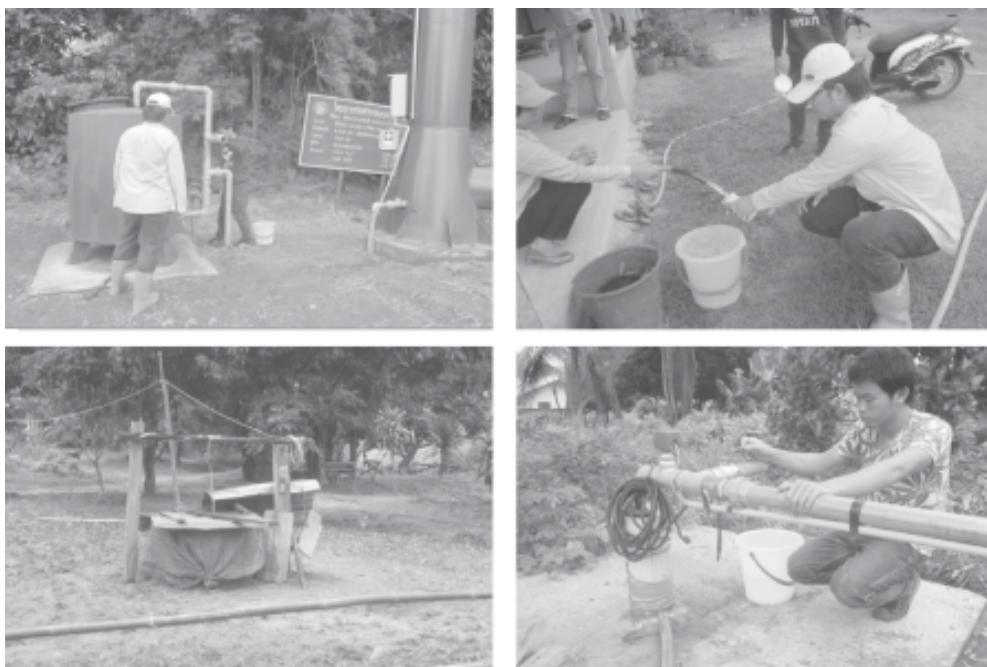
รูปที่ 2 การเก็บตัวอย่างน้ำให้ดินในพื้นที่ศึกษา

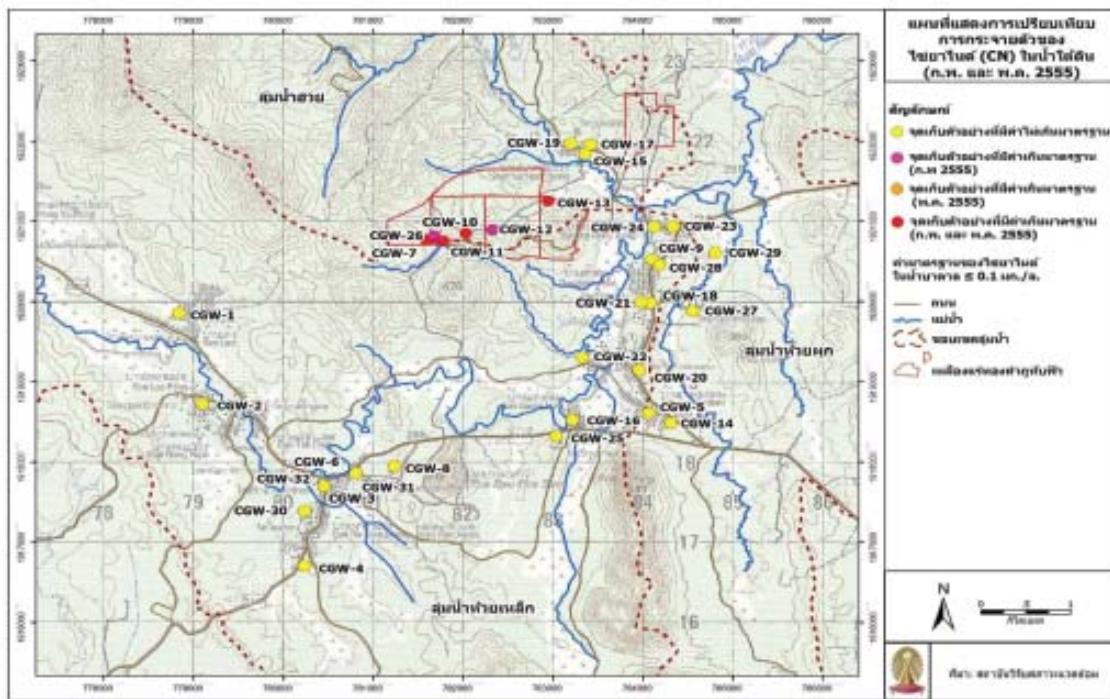
รูปที่ 3 แผนที่การกระจายตัวของไชยาในดินน้ำได้ดินของโครงการฯ (ก.พ. และ พ.ค. 2555)

เมื่อเปรียบเทียบความเข้มข้นของไชยาในดินน้ำได้ดิน ระหว่างผลการวิเคราะห์ครั้งที่ 1 ในช่วงฤดูแล้ง (ก.พ. 2555) และครั้งที่ 2 ในช่วงฤดูฝน (พ.ค. 2555) แผนที่การกระจายตัวของไชยาในดิน (CN) ในน้ำได้ดินของโครงการฯ (ก.พ. และ พ.ค. 2555) แสดงดังรูปที่ 3

- ความเข้มข้นของไชยาในดินน้ำได้ดินครั้งที่ 1 (ก.พ. 2555) พบว่าผลการตรวจวัดมีค่าต่ำกว่าค่าจำกัดการวิเคราะห์ (Non Detect) ในบางสถานี ส่วนสถานีเก็บตัวอย่างที่มีความเข้มข้นเกินค่ามาตรฐาน บริเวณพื้นที่ในเหมืองจำนวน 6 สถานี ได้แก่ สถานี CGW-7, CGW-10, CGW-11, CGW-12, CGW-13 และ CGW-26 ส่วนสถานีเก็บตัวอย่างที่อยู่นอกพื้นที่เหมืองมีความเข้มข้นอยู่ในเกณฑ์มาตรฐานทุกสถานี

- ความเข้มข้นของไชยาในดินน้ำได้ดินครั้งที่ 2 (พ.ค. 2555) ผลการตรวจวัดมีค่าต่ำกว่าค่าจำกัดการวิเคราะห์ (Non Detect) ในบางสถานี และสถานีเก็บตัวอย่างที่อยู่ในพื้นที่เหมืองและมีความเข้มข้นเกินค่ามาตรฐาน มีจำนวน 4 สถานี ได้แก่ สถานี CGW-7, CGW-10, CGW-11 และ CGW-13 ส่วนสถานีเก็บตัวอย่างที่อยู่นอกพื้นที่เหมืองมีความเข้มข้นอยู่ในเกณฑ์มาตรฐานทุกสถานี

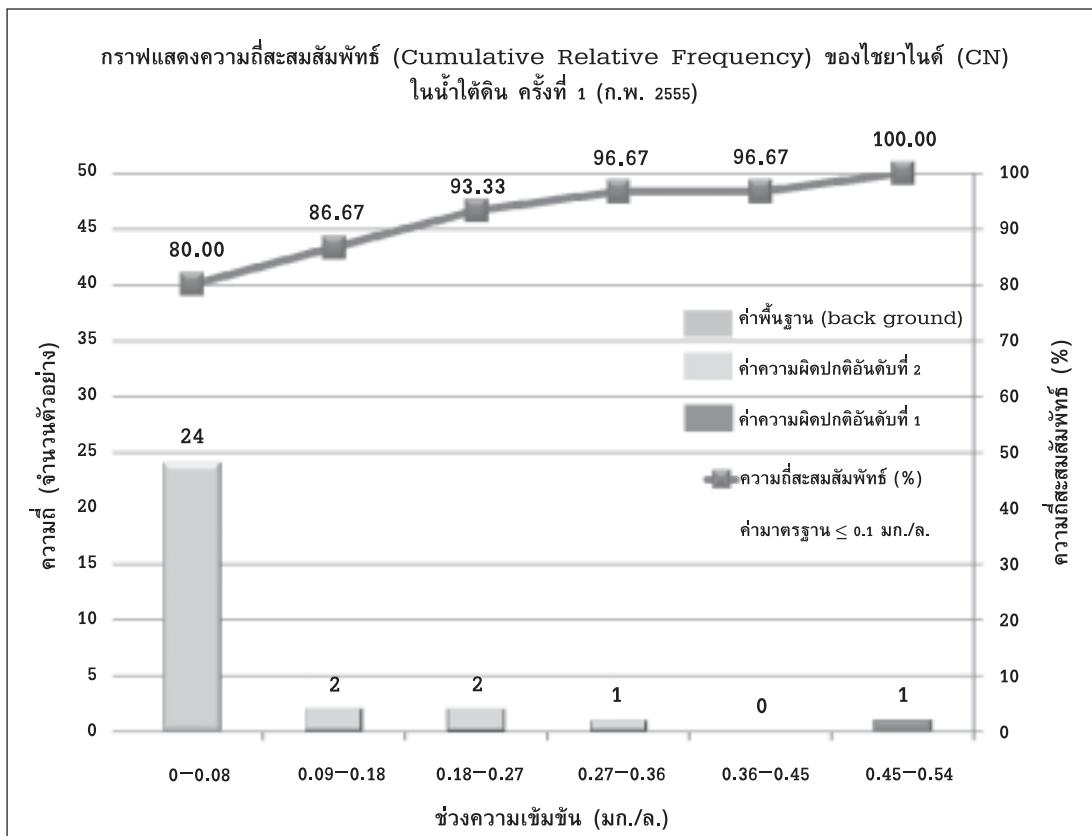
รูปที่ 4 กราฟแสดงความถี่สะสมสัมพัทธ์ของไฮยาไนต์ในน้ำใต้ดิน ครั้งที่ 1 (ก.พ. 2555)

จากผลการวิเคราะห์ความถี่สะสมสัมพัทธ์ของไชยาในดินตามกราฟแสดงความถี่สะสมสัมพัทธ์ (Cumulative Relative Frequency) ของไชยาในดินน้ำได้ดินของโครงการฯ ครั้งที่ 1 (ก.พ. 2555) แสดงดังรูปที่ 4 พบว่า ช่วงความถี่สัมพัทธ์ที่พบจำนวนตัวอย่างมากที่สุดอยู่ในช่วงความเข้มข้น 0.00–0.09 มก./ล. จำนวน 24 ตัวอย่าง หรือคิดเป็น 80.00% ช่วงความเข้มข้นของไชยาในดินน้ำได้ดินที่มีความผิดปกติอันดับที่ 2 อยู่ในช่วงความเข้มข้น 0.09–0.36 มก./ล. จำนวน 5 สถานี เป็นสถานีเก็บตัวอย่างที่อยู่ในพื้นที่เหมืองทั้งหมด ได้แก่ สถานี CGW-7, CGW-11 และ CGW-26 บริเวณบ่อสังเกตการณ์ 3 ระดับด้านหลังบ่อ กก. เก็บตัวอย่างที่อยู่ในพื้นที่เหมืองทั้งหมด ได้แก่ สถานี CGW-12 และ CGW-13 ช่วงความเข้มข้นของไชยาในดินน้ำได้ดินที่มีความผิดปกติอันดับที่ 1 อยู่ในช่วงความเข้มข้น 0.45–0.54 มก./ล. จำนวน 1 สถานี ได้แก่ สถานี CGW-10 เป็นบ่อสังเกตการณ์ที่อยู่ระหว่างกองหินทึ่งอกไชด์ และบ่อ กก. เก็บตัวอย่างที่อยู่ในพื้นที่เหมืองมีความเข้มข้นอยู่ในเกณฑ์มาตรฐานทุกสถานี แสดงดังรูปที่ 5

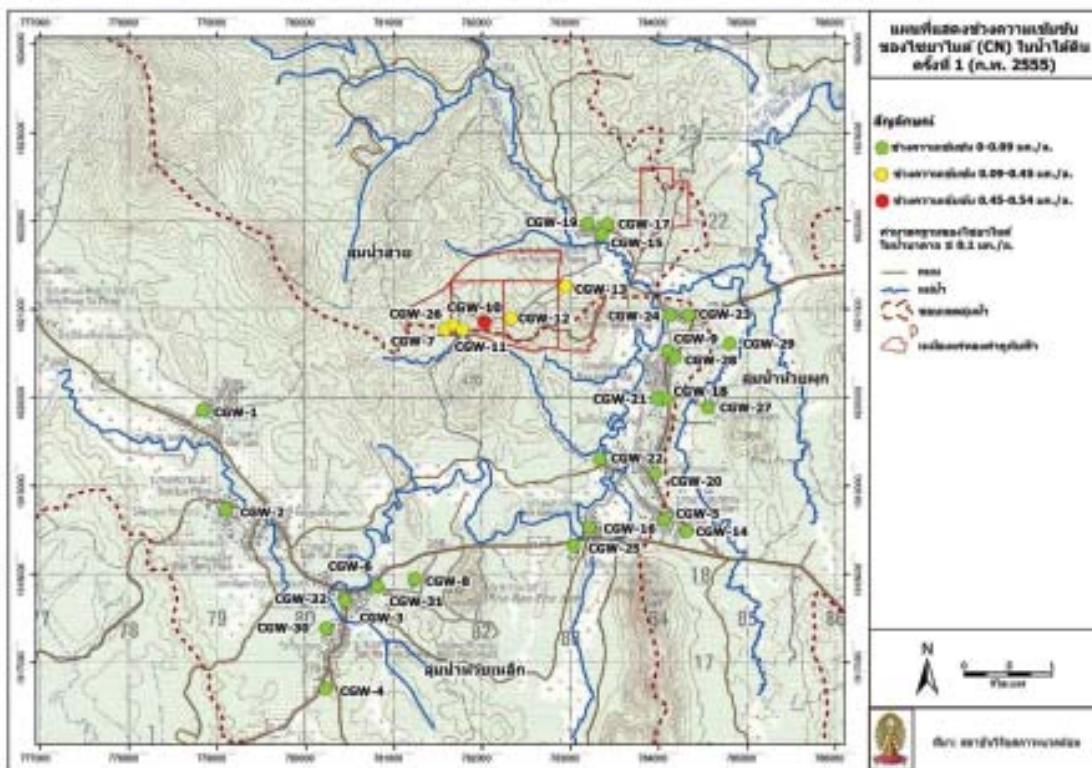
รูปที่ 5 แผนที่แสดงช่วงความเข้มข้นของไฮยาไนต์ในน้ำใต้ดินของโครงการฯ ครั้งที่ 1 (ก.พ. 2555)

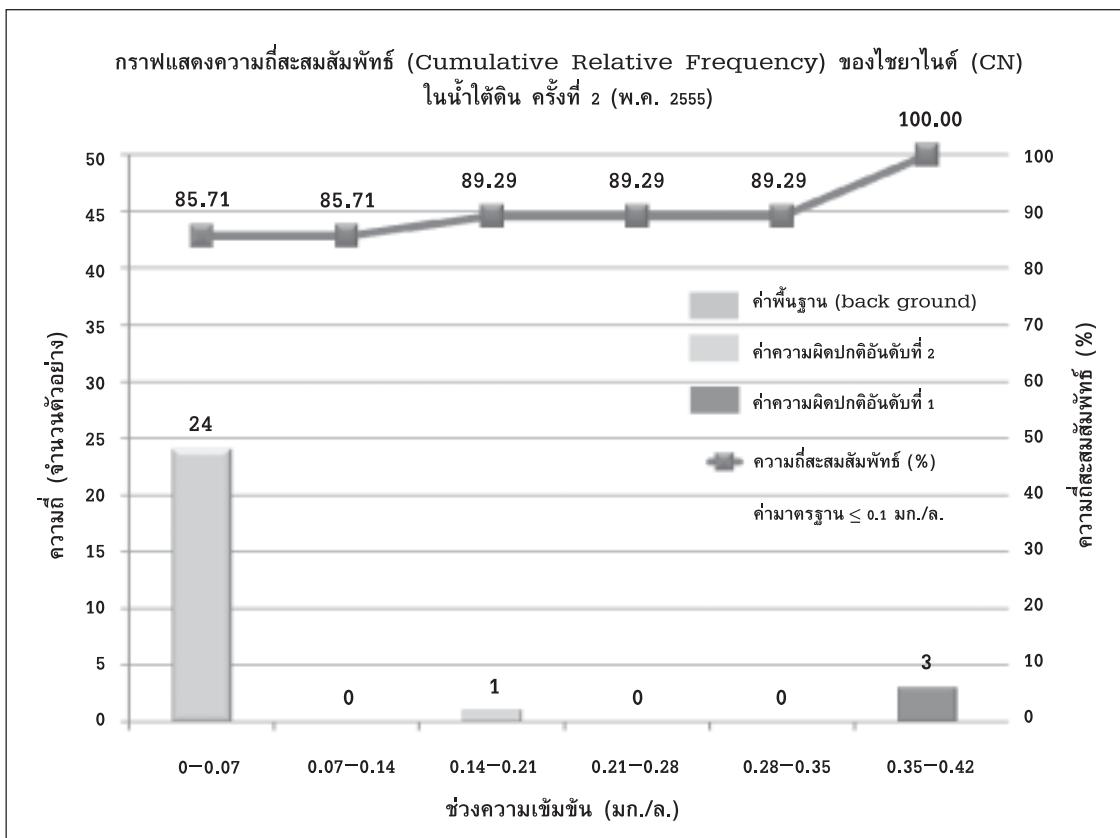
รูปที่ 6 กราฟแสดงความถี่สะสมสัมพัทธ์ของไชยาในดินน้ำได้ดิน ครั้งที่ 2 (พ.ศ. 2555)

จากการวิเคราะห์ความถี่สะสมสัมพัทธ์ของไชยาในดินตามกราฟแสดงความถี่สะสมสัมพัทธ์ (Cumulative Relative Frequency) ของไชยาในดินน้ำได้ดินของโครงการฯ ครั้งที่ 2 (พ.ศ. 2555) แสดงดังรูปที่ 6 พบว่า ความถี่สะสมสัมพัทธ์ที่พบจำนวนตัวอย่างมากที่สุดอยู่ในช่วงความเข้มข้น 0.00–0.07 mg./l. จำนวน 24 ตัวอย่าง หรือคิดเป็น 85.71% ช่วงความเข้มข้นของไชยาในดินน้ำได้ดินที่มีความผิดปกติอันดับที่ 2 อยู่ในช่วงความเข้มข้น 0.14–0.21 mg./l. จำนวน 1 สถานี ได้แก่ สถานี CGW-11 เป็นบ่อสังเกตการณ์ที่อยู่ติดกับช่องบ่อสังเกตการณ์ 3 ระดับอยู่ในลุ่มน้ำห้วยเหล็ก และช่วงความเข้มข้นของไชยาในดินน้ำได้ดินที่มีความผิดปกติอันดับที่ 1 อยู่ในช่วงความเข้มข้น 0.35–0.42 mg./l. จำนวน 3 สถานี ได้แก่ สถานี CGW-7 เป็นบ่อสังเกตการณ์ที่อยู่ติดกับช่องบ่อสังเกตการณ์ 3 ระดับอยู่ในลุ่มน้ำห้วยสถานี CGW-10 เป็นบ่อสังเกตการณ์ที่อยู่ระหว่างกองทินทึ่งออกไซด์และบ่อ กก. เก็บตัวอย่าง แต่สถานี CGW-13 เป็นบ่อสังเกตการณ์ที่อยู่ทางซ้ายของเหมือง ซึ่งทั้ง 3 สถานี เป็นสถานีเก็บตัวอย่างที่อยู่ในพื้นที่เหมือง แผนที่แสดงช่วงความเข้มข้นของไชยาในดินน้ำได้ดินของโครงการฯ ครั้งที่ 2 (พ.ศ.) แสดงดังรูปที่ 7

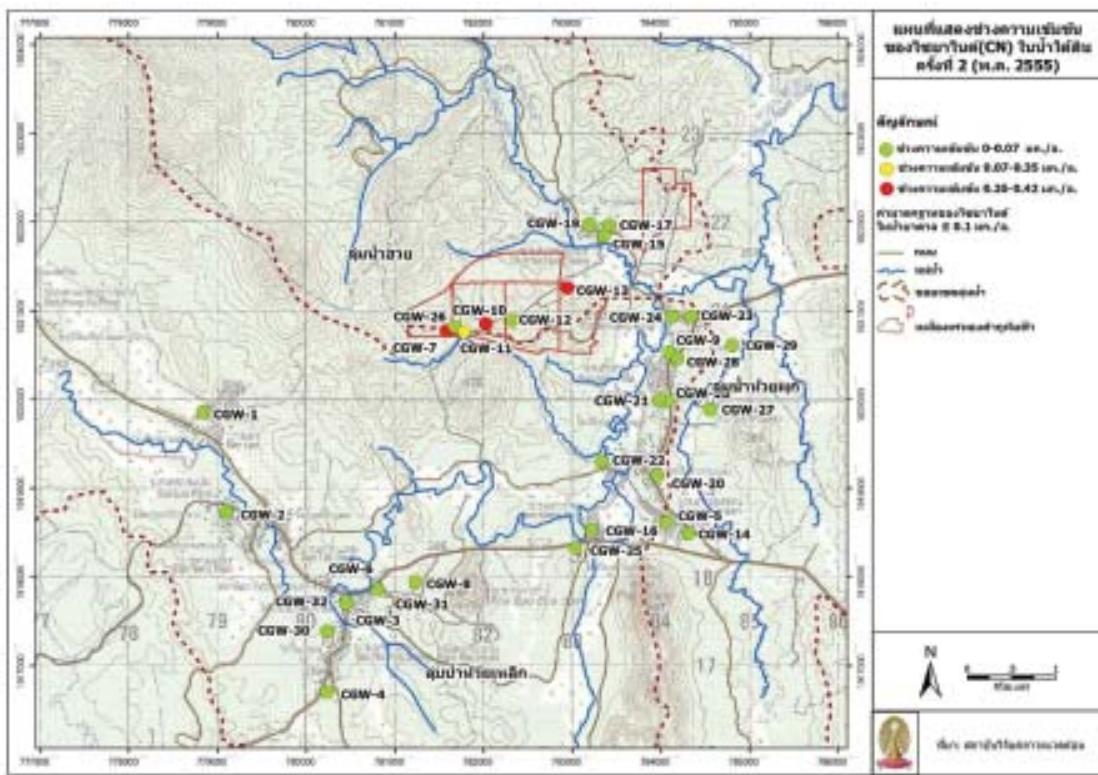
รูปที่ 7 แผนที่แสดงช่วงความเข้มข้นของเิชยาในน้ำได้ดินของโครงการฯ ครั้งที่ 2 (พ.ศ. 2555)

จากการเปรียบเทียบการกระจายตัวของมลสารในบริเวณ 3 ลุ่มน้ำ จากการศึกษาของโครงการฯ พบว่า สถานีเก็บตัวอย่างที่พบร่วมกับไชยาในดินน้ำได้ดินสูงกว่าค่ามาตรฐาน (ค่ามาตรฐานของไชยาในดินน้ำดิน  $\leq 0.1$  mg./l.) ทั้ง 2 ครั้ง ได้แก่ สถานี CGW-7, CGW-10, CGW-11 และ CGW-13 ซึ่งเป็นสถานีเก็บตัวอย่างที่อยู่ในพื้นที่เหมืองทุกสถานี ส่วนสถานีเก็บตัวอย่างที่อยู่นอกพื้นที่เหมือง บริเวณลุ่มน้ำห้วย ลุ่มน้ำห้วยเหล็ก และลุ่มน้ำห้วยผูก พบร่วมกับไชยาในดินน้ำได้ดินของโครงการฯ ครั้งที่ 2 (พ.ศ.)

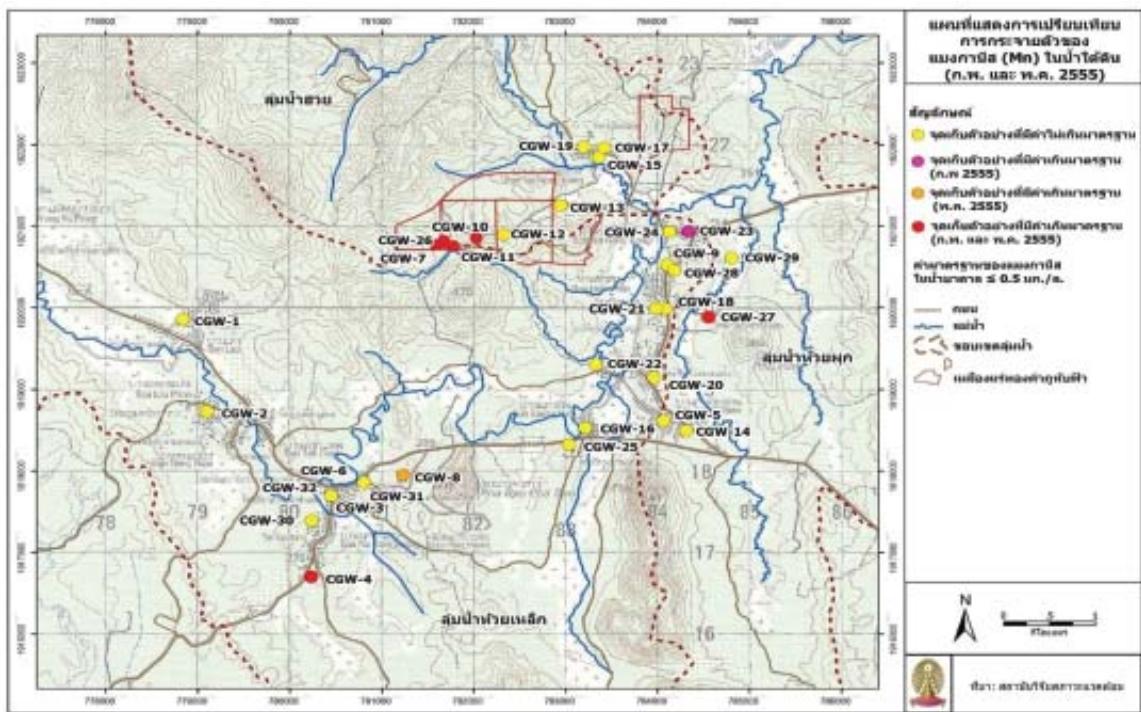
รูปที่ 8 แผนที่การกระจายตัวของแมงกานีสในน้ำได้ดินของโครงการฯ (ก.พ. และ พ.ค. 2555)

เมื่อเปรียบเทียบความเข้มข้นของแมลงกานีสในน้ำได้ดิน ระหว่างผลการวิเคราะห์ครั้งที่ 1 ในช่วงฤดูแล้ง (ก.พ. 2555) และครั้งที่ 2 ในช่วงฤดูฝน (พ.ค. 2555) แผนที่การกระจายตัวของเิชยาในน้ำได้ดินของโครงการฯ (ก.พ. และ พ.ค. 2555) แสดงดังรูปที่ 8

ความเข้มข้นของแมลงกานีสในน้ำได้ดิน ครั้งที่ 1 (ก.พ. 2555) ผลการตรวจวัดมีค่าต่ำกว่าค่าจำกัดการวิเคราะห์ (Non Detect) ในบางสถานี และสถานีเก็บตัวอย่างที่อยู่ในแม่น้ำและมีความเข้มข้นเกินค่ามาตรฐาน (ค่ามาตรฐานของแมลงกานีสในน้ำหาด้าล  $\leq 0.5$  มก./ล.) มีจำนวน 4 สถานี ได้แก่ สถานี CGW-7, CGW-10, CGW-11 และ CGW-26 ส่วนสถานีเก็บตัวอย่างที่อยู่นอกพื้นที่แม่น้ำและมีความเข้มข้นเกินค่ามาตรฐาน มีจำนวน 3 สถานี ได้แก่ สถานีเก็บตัวอย่างที่อยู่ในลุ่มน้ำห้วยเหล็ก 1 สถานี คือ สถานี CGW-4 และสถานีเก็บตัวอย่างที่อยู่ในพื้นที่ลุ่มน้ำห้วยผูก 2 สถานี ได้แก่ สถานี CGW-23 และ CGW-27

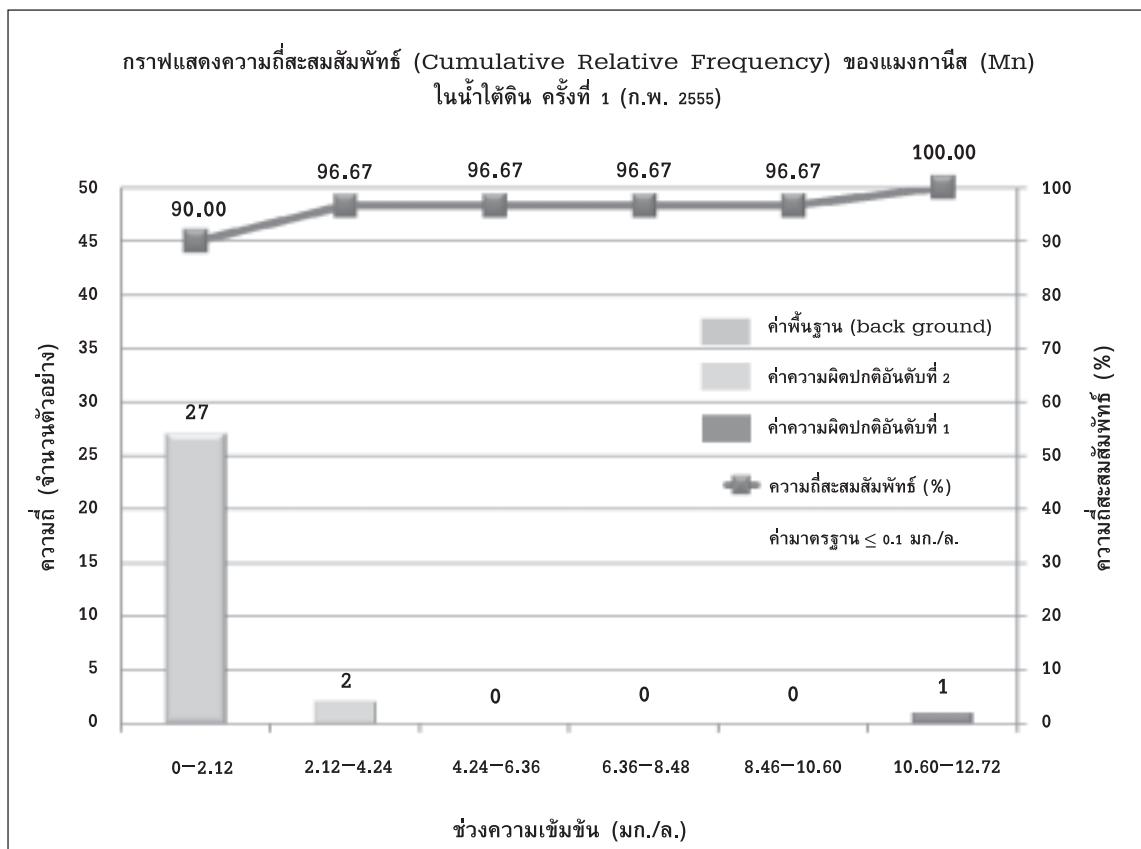
รูปที่ 9 กราฟแสดงความถี่สะสมสัมพัทธ์ของแมงกานีสในน้ำได้ดิน ครั้งที่ 1 (ก.พ. 2555)

จากผลการวิเคราะห์ความถี่สะสมสัมพัทธ์ของความเข้มข้นแมลงกานีสตามกราฟแสดงความถี่สะสมสัมพัทธ์ (Cumulative Relative Frequency) ของแมลงกานีสในน้ำได้ดินของโครงการฯ ครั้งที่ 1 (ก.พ. 2555) แสดงดังรูปที่ 9 พบว่าช่วงความถี่สัมพัทธ์ที่พบจำนวนตัวอย่างมากที่สุด อยู่ในช่วงความเข้มข้น 0.00–2.12 มก./ล. จำนวน 27 ตัวอย่าง หรือคิดเป็น 90.00 % ช่วงความเข้มข้นของแมลงกานีสในน้ำได้ดินที่มีความผิดปกติอันดับที่ 2 อยู่ในช่วงความเข้มข้น 2.12–4.24 มก./ล. จำนวน 2 สถานี เป็นสถานีเก็บตัวอย่างที่อยู่ในพื้นที่แม่น้ำ ได้แก่ สถานี CGW-7 และ CGW-10 เป็นบ่อสังเกตการณ์ที่อยู่ติดแม่น้ำสังเกตการณ์ 3 ระดับและเป็นบ่อสังเกตการณ์ที่อยู่ระหว่างกองทิ้งออกไซด์ และบ่อกักเก็บตะกอนกาแร่ ตามลำดับ และช่วงความเข้มข้นของแมลงกานีสในน้ำได้ดินที่มีความผิดปกติอันดับที่ 1

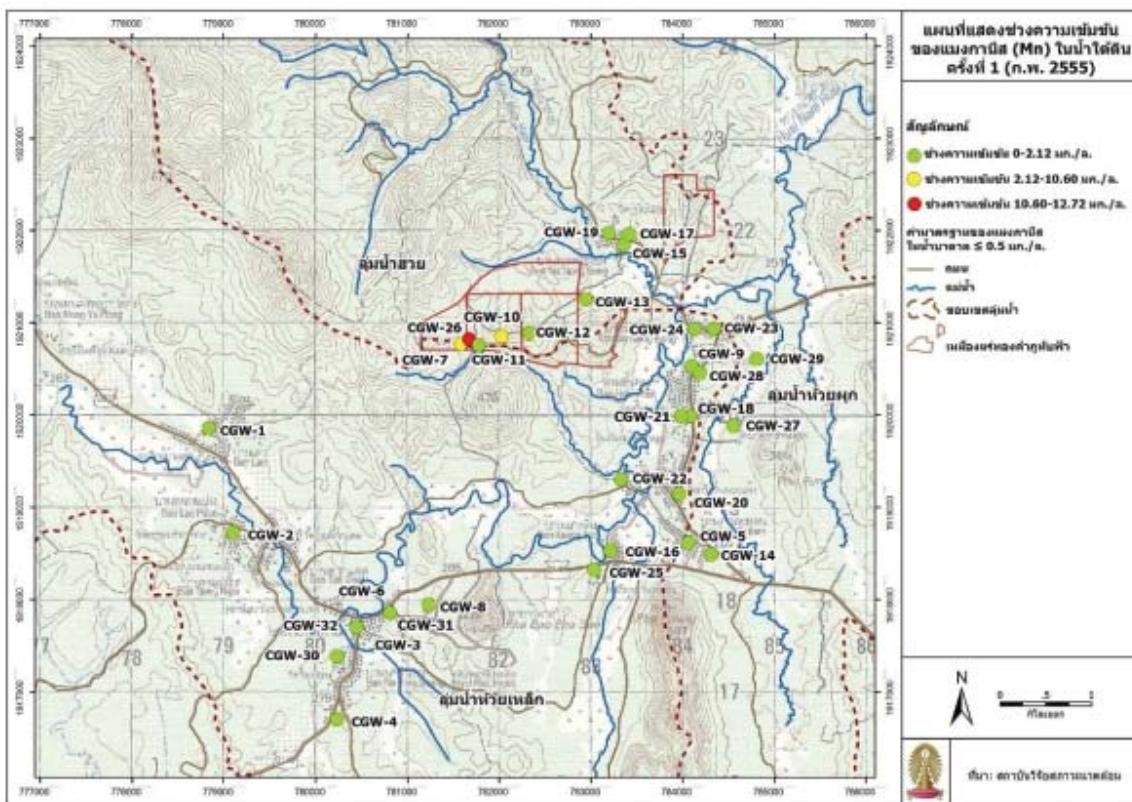
รูปที่ 10 แผนที่แสดงช่วงความเข้มข้นของแมลงกานีสำหรับดินของโครงการฯ ครั้งที่ 1 (ก.พ. 2555)

อยู่ในช่วงความเข้มข้น 10.60-12.72 มก./ล. จำนวน 1 สถานี ได้แก่ สถานี CGW-26 ซึ่งเป็นสถานีเก็บตัวอย่างที่อยู่ในพื้นที่เหมือนโดยเป็นบ่อสังเกตการณ์ที่อยู่ติดแม่น้ำบ่อสังเกตการณ์ 3 ระดับ มีลักษณะทางธรรมาภิวิทยาของพื้นที่เป็นพินแทรโนไดอะไโรต์และแกรนิต แผนที่แสดงช่วงความเข้มข้นของแมลงกานีส่วนนี้ได้ดินของโครงการฯ ครั้งที่ 1 (ก.พ. 2555) แสดงดังรูปที่ 10

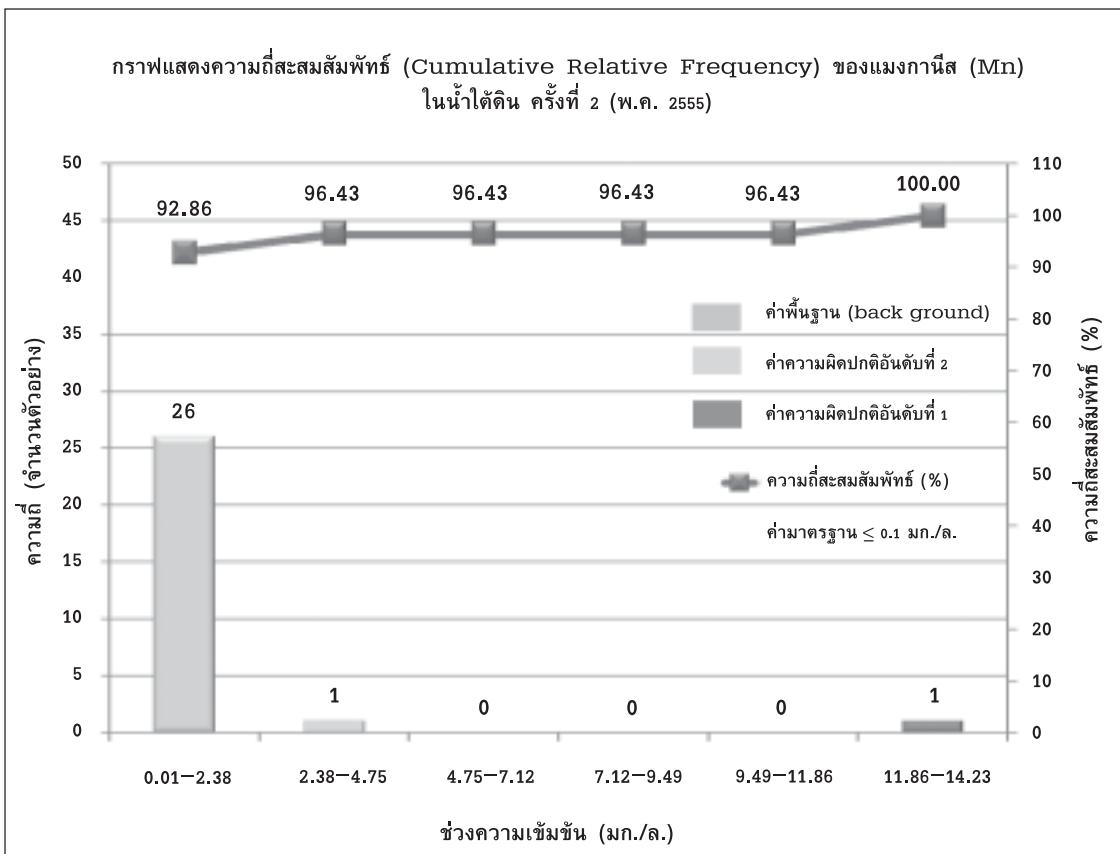
รูปที่ 11 กราฟแสดงความถี่สะสมสัมพัทธ์ของแมงกานีสในน้ำใต้ดิน ครั้งที่ 2 (พ.ศ. 2555)

จากผลการวิเคราะห์ความถี่สะสมสัมพัทธ์ของแมลงกานีสถานกราฟแสดงความถี่สะสมสัมพัทธ์ (Cumulative Relative Frequency) ของแมลงกานีส่วนนี้ได้ดินของโครงการฯ ครั้งที่ 2 (พ.ค. 2555) แสดงดังรูปที่ 11 พบว่าช่วงความถี่สัมพัทธ์ที่พบจำนวนตัวอย่างมากที่สุดอยู่ในช่วงความเข้มข้น 0.01-2.38 มก./ล. จำนวน 26 ตัวอย่าง หรือคิดเป็น 92.86% ช่วงความเข้มข้นของแมลงกานีส่วนนี้ได้ดินที่มีความผิดปกติอันดับที่ 2 อยู่ในช่วงความเข้มข้น 2.38-4.75 มก./ล. จำนวน 1 สถานี ได้แก่ สถานี CGW-10 เป็นบ่อสังเกตการณ์ที่อยู่ระหว่างกองหินทึ่งอกไชด์ และบ่อ กักเก็บตะกอนกาแร่ และช่วงความเข้มข้นของแมลงกานีส่วนนี้ได้ดินที่มีความผิดปกติอันดับที่ 1 อยู่ในช่วงความเข้มข้น 11.86-14.23 มก./ล. จำนวน 1 สถานี ได้แก่ สถานี CGW-7 ซึ่งเป็นบ่อสังเกตการณ์ที่อยู่ติดแม่น้ำ ของบ่อสังเกตการณ์ 3 ระดับ แผนที่แสดงช่วงความเข้มข้นของแมลงกานีส่วนนี้ได้ดินของโครงการฯ ครั้งที่ 2 (พ.ค. 2555) แสดงดังรูปที่ 12

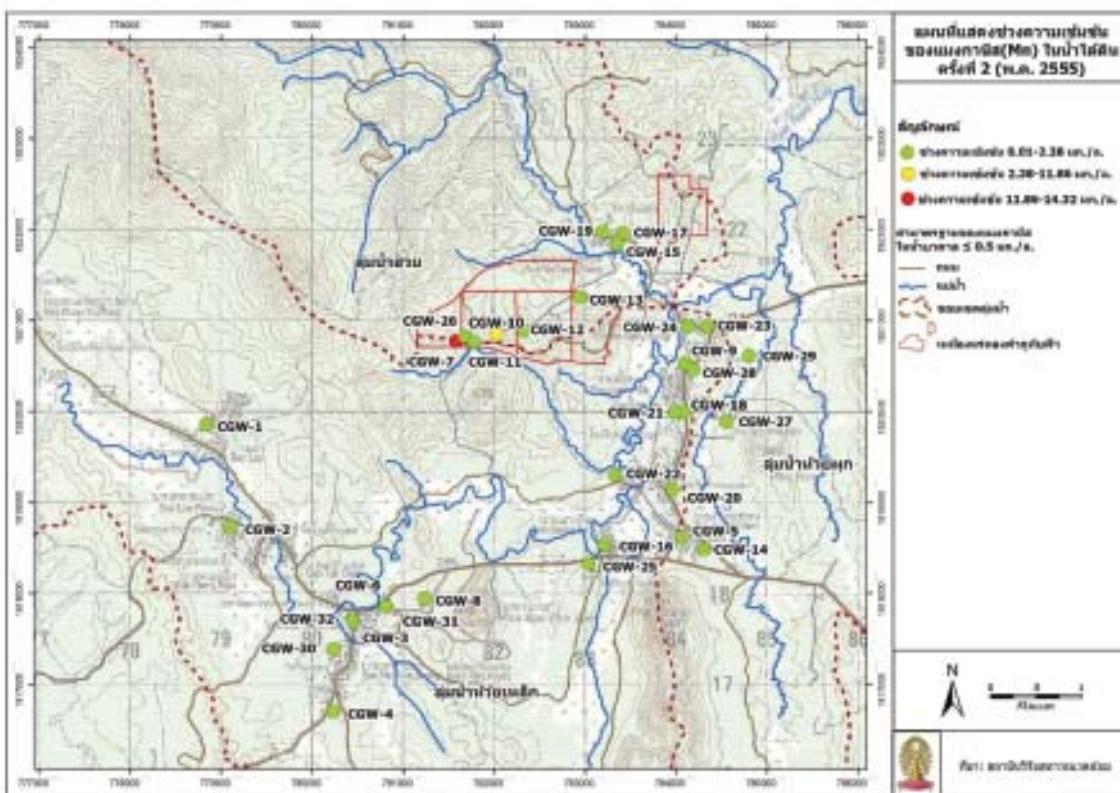
รูปที่ 12 แผนที่แสดงช่วงความเข้มข้นของแมงกานีสสำหรับโครงการฯ ครั้งที่ 2 (พ.ศ. 2555)

จากการเปรียบเทียบการกระจายตัวของมลสารในบริเวณ 3 ลุ่มน้ำ จากการศึกษาของโครงการฯ พบว่า สถานีเก็บตัวอย่างที่พนความเข้มข้นของแมงกานีสในน้ำได้ดินสูงกว่าค่ามาตรฐาน ( $\text{ค่ามาตรฐาน} \leq 0.5 \text{ มก./ล.}$ ) ทั้ง 2 ครั้ง ได้แก่ สถานี CGW-7, CGW-10, CGW-11 และ CGW-26 เป็นบ่อสังเกตการณ์ 3 ระดับและเป็นบ่อสังเกตการณ์ที่อยู่ระหว่างกองหินทึบออกไซด์และบ่อ กก. เก็บตัวอย่างต้องการแร่ ส่วนสถานีเก็บตัวอย่างที่อยู่นอกพื้นที่เมืองใน ลุ่มน้ำห้วยเหล็ก ได้แก่ สถานี CGW-4 ซึ่งมีลักษณะการใช้ประโยชน์ที่ดินในการปลูกข้าวโพด และในลุ่มน้ำห้วยผูก ได้แก่ สถานี CGW-27 ซึ่งอยู่ในบริเวณพื้นที่หมู่บ้านนาหนองง ส่วนสถานีอื่น ๆ ผลการวิเคราะห์อยู่ในเกณฑ์มาตรฐานทุกสถานี
