# สถานการณ์และแนวทางการฟื้นฟู การปนเปื้อนตะกั่ว ในลำห้วยคลิตี้

สุวัฒน์ ปลื้มปัญญา<sup>1</sup>  
อาจารย์ ดร.เพ็ญรติ จันทร์ภักดิ์<sup>2</sup>

<sup>1</sup>หลักสูตรสหสาขาวิชาวิทยาศาสตร์สิ่งแวดล้อม จุฬาลงกรณ์มหาวิทยาลัย  
<sup>2</sup>สถาบันวิจัยสภาวะแวดล้อม จุฬาลงกรณ์มหาวิทยาลัย

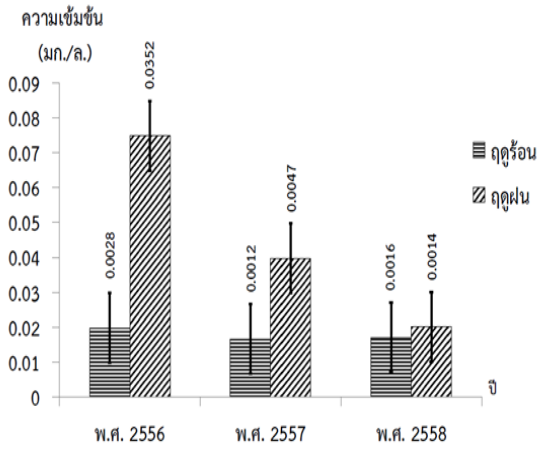
รูปที่ 1 ความเข้มข้นเฉลี่ยของตะกั่วทั้งหมดในน้ำในลำห้วยคลิตี้ ระหว่าง พ.ศ. 2556-2558\*

ผลการติดตามตรวจสอบคุณภาพสิ่งแวดล้อมโดยกรมควบคุมมลพิษ กระทรวงทรัพยากรธรรมชาติและสิ่งแวดล้อม พบว่า ในปี พ.ศ. 2541 ปริมาณความเข้มข้นของตะกั่วทั้งหมด (Total Lead) ในน้ำ บริเวณทิศใต้ของโรงแต่งแร่มีค่าสูงเกินมาตรฐานคุณภาพน้ำในแหล่งน้ำผิวดินที่กำหนดไว้ที่ 0.05 มิลลิกรัมต่อลิตร และพบปริมาณความเข้มข้นของตะกั่วในดินตะกอนท้องน้ำ (Sediment) ในระดับสูง โดยมีความเข้มข้นอยู่ในช่วง 402–65,771 มิลลิกรัมต่อกิโลกรัม ส่วนในสัตว์น้ำ เช่น ปลา หอย กุ้ง และปู ตรวจพบปริมาณความเข้มข้นของตะกั่วสูงกว่าค่ามาตรฐานในอาหารตามประกาศกระทรวงสาธารณสุข ฉบับที่ 98 (พ.ศ. 2529) ที่กำหนดไว้ไม่เกิน 1.0 มิลลิกรัมต่อกิโลกรัม (กรมควบคุมมลพิษ, 2552) ผลการตรวจสอบคุณภาพสิ่งแวดล้อมในปีต่อ ๆ มา พบปริมาณความเข้มข้นของตะกั่วทั้งหมดในน้ำ และตะกั่วละลายน้ำ (Dissolved Lead) ลดลงจนอยู่ในเกณฑ์มาตรฐาน ยกเว้นในช่วงฤดูฝนที่กระแสน้ำในลำห้วยไหลรุนแรง ทำให้ดินตะกอนท้องน้ำในลำห้วยฟุ้งกระจายขึ้นมาส่งผลให้ปริมาณความเข้มข้นของตะกั่วทั้งหมดในน้ำเพิ่มสูงขึ้น (รูปที่ 1) อย่างไรก็ตาม ปริมาณความเข้มข้นของตะกั่วในดินตะกอนท้องน้ำและสัตว์น้ำที่อาศัยอยู่ใกล้กับหน้าดินและดินตะกอนท้องน้ำนั้น พบว่า ยังอยู่ในระดับสูง ดังแสดงในรูปที่ 2 ถึง รูปที่ 4 สำหรับผลการตรวจสอบคุณภาพสิ่งแวดล้อมโดยกรมควบคุมมลพิษ ในเดือนมีนาคม พ.ศ. 2559 พบปริมาณความเข้มข้นของตะกั่วในน้ำมีค่าระหว่าง 0.01–0.03 มิลลิกรัมต่อลิตร ความเข้มข้นของตะกั่วในดินตะกอนท้องน้ำมีค่าอยู่ระหว่าง 147–36,440 มิลลิกรัมต่อกิโลกรัม (สำนักจัดการคุณภาพน้ำ, 2559) โดยมักพบความเข้มข้นของตะกั่วสูงในบริเวณลำห้วยช่วงที่เป็นที่ตั้งของโรงแต่งแร่ และบริเวณลำห้วยที่มีความลึก หรือเป็นคูกน้ำ ซึ่งเป็นที่ดินตะกอนเกิดการสะสมตัวที่ท้องน้ำเป็นประจำ

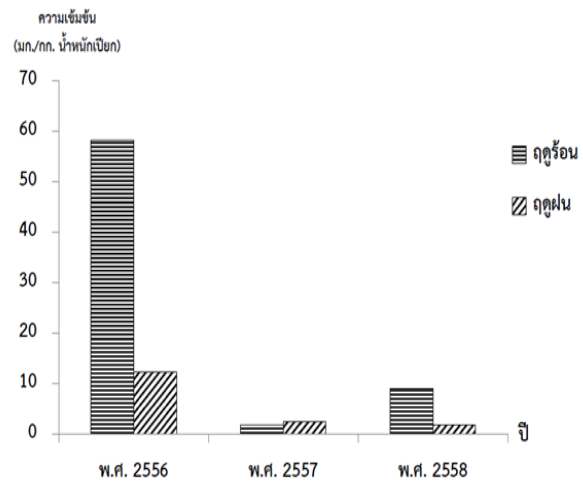
รูปที่ 4 ความเข้มข้นสูงสุดของตะกั่วที่ปนเปื้อนในส่วนที่บริโภคได้ของปลา ในลำห้วยคลิตี้ ระหว่าง พ.ศ. 2556-2558\*

การปนเปื้อนตะกั่วในดินตะกอนท้องน้ำในระดับสูงนี้ส่งผลให้เกิดการสะสมของตะกั่วในสัตว์น้ำ เช่น ปลา หอย กุ้ง และปู ในระดับสูงด้วยเช่นกัน กรมควบคุมมลพิษจึงได้ประกาศให้ชาวบ้านที่ตั้งคบริโภคสัตว์น้ำในลำห้วยชั่วคราว นอกจากนั้นแล้วยังพบการปนเปื้อนตะกั่วในดินบริเวณโดยรอบโรงแต่งแร่เก่า รวมถึงในพืชผักบางชนิด เช่น กะเพรา ที่ปลูกในพื้นที่หมู่บ้านอีกด้วย

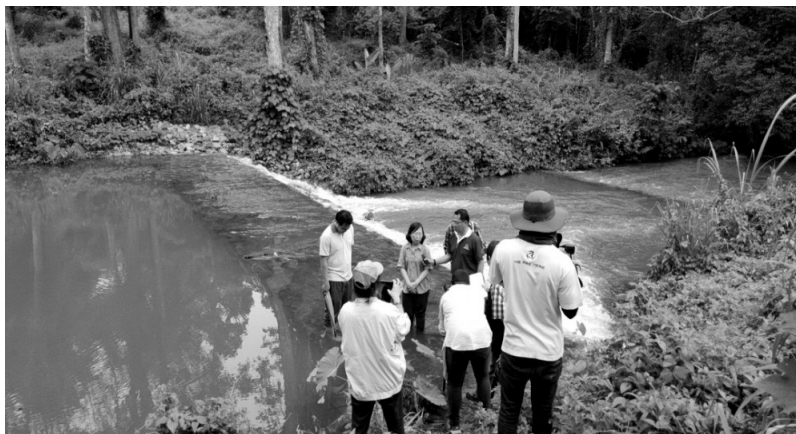
รูปที่ 5 บริเวณฝายหินทิ้งสำหรับดักดินตะกอน  
(ถ่ายเมื่อ 7 ตุลาคม 2558 พิกัด GPS: 47P 049264, UTM 1651854)  
(ภาพโดย สุพัฒน์ ปลื้มปัญญา)

หลังจากศูนย์ศึกษาห้วยทรายและพัฒนา ร้องเรียนต่อกรมควบคุมมลพิษให้ตรวจสอบการปนเปื้อนตะกั่วในบริเวณลำห้วยคลิตี้ เนื่องจากการพังทลายของบ่อกักเก็บตะกอนหางแร่ ใน พ.ศ. 2541 ในเบื้องต้น กรมควบคุมมลพิษได้มีคำสั่งให้ บริษัท ตะกั่ว คอนเซนเทรทส์ (ประเทศไทย) จำกัด ทำการขุดลอกดินตะกอนท้องน้ำออกจากลำห้วย โดยได้ดำเนินการในปี พ.ศ. 2542–2545 หากแต่ในการดำเนินการนั้น เป็นเพียงแค่การนำดินตะกอนท้องน้ำที่ขุดลอกออกจากรวมประมาณ 3,753 ตัน ไปฝังกลบบริเวณริมตลิ่งของลำห้วย จึงทำให้ดินตะกอนท้องน้ำที่ปนเปื้อนตะกั่วดังกล่าว ยังคงรั่วไหลลงสู่ลำห้วยได้ (อภิชาติ จันทฤทธิ์ และคณะ, 2560) ในส่วนของการแก้ปัญหาโดยกรมควบคุมมลพิษเองนั้น กรมควบคุมมลพิษได้ดำเนินการสร้างฝายหินทิ้ง (รูปที่ 5) จำนวน 2 แห่งที่ กิโลเมตรที่ 4.5 และกิโลเมตรที่ 8 ของลำห้วย (กิโลเมตรที่ 0 เริ่มต้นที่พิกัด GPS: 47P 049025, UTM 1654159) เพื่อดักดินตะกอนท้องน้ำที่ปนเปื้อนตะกั่วไม่ให้ไหลไปปนเปื้อนยังพื้นที่บริเวณท้ายน้ำ

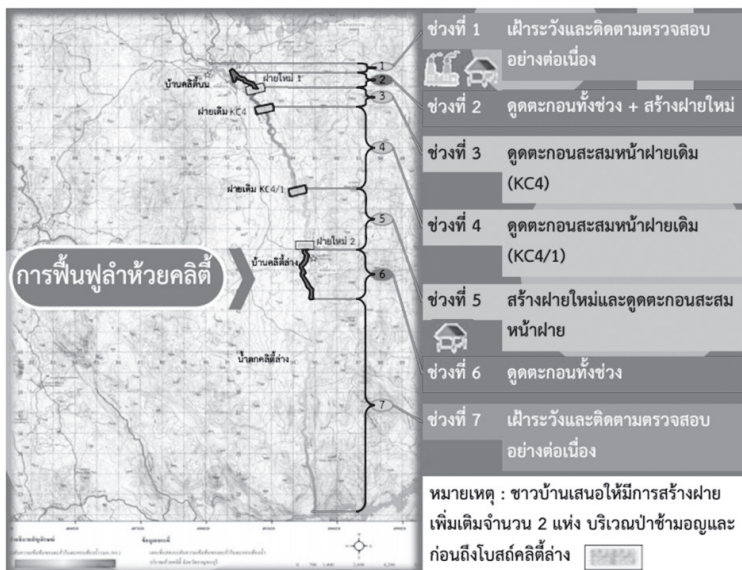
รูปที่ 6 แผนการฟันฟูลำห้วยคลิตี้  
ที่มา: กรมควบคุมมลพิษ (2558)

นอกจากนั้นแล้ว ในวันที่ 23 กุมภาพันธ์ พ.ศ. 2547 กลุ่มตัวแทนชาวบ้านคลิตี้ได้ฟ้องร้อง กรมควบคุมมลพิษต่อศาลปกครองกลาง ฐานละเว้นการปฏิบัติหน้าที่และปฏิบัติหน้าที่ล่าช้าในการ ฟันฟูลำห้วย จนกระทั่งในปี พ.ศ. 2556 ศาลปกครองสูงสุดได้มีคำพิพากษาในคดีหมายเลขดำที่ อ.597/2551 คดีหมายเลขแดงที่ อ.743/2555 ระหว่าง นายยะเสอะ นาสวนสุวรรณ ที่ 1 กับพวก รวม 22 คน ผู้ฟ้องคดี และกรมควบคุมมลพิษ ผู้ถูกฟ้องคดี (มูลนิธินิติธรรมสิ่งแวดล้อม, 2556) มีเนื้อหาให้กรมควบคุมมลพิษเร่งดำเนินการฟันฟูห้วยคลิตี้ให้ระดับตะกั่วที่ปนเปื้อนในน้ำและดิน ตะกอนท้องน้ำอยู่ในเกณฑ์ปกติ กรมควบคุมมลพิษได้ดำเนินการศึกษาและกำหนดแนวทางในการฟันฟู ลำห้วยในปี พ.ศ. 2557–2558 และเสนอแนะให้ดำเนินการฟันฟูลำห้วยโดยการดูดดินตะกอนท้องน้ำ ที่ปนเปื้อนตะกั่วในระดับสูงในบางบริเวณของลำห้วยออก แล้วนำไปฝังกลบอย่างปลอดภัยในพื้นที่ ที่กำหนดไว้ กล่าวโดยสรุป แนวทางการฟันฟูลำห้วยคลิตี้ นั้นแบ่งออกเป็น 7 ช่วงตามความยาวของ ลำน้ำ (รูปที่ 6) ดังนี้ (กรมควบคุมมลพิษ, 2558)

- ช่วงที่ 1 และช่วงที่ 7 ซึ่งเป็นช่วงที่มีการปนเปื้อนตะกั่วในระดับต่ำ กรมควบคุมมลพิษ จึงได้เสนอให้มีการดำเนินการติดตามตรวจสอบสถานการณ์สิ่งแวดล้อมอย่างต่อเนื่อง
- ช่วงที่ 1 และช่วงที่ 7 ซึ่งเป็นช่วงที่มีการปนเปื้อนตะกั่วในระดับต่ำ กรมควบคุมมลพิษ จึงได้เสนอให้มีการดำเนินการติดตามตรวจสอบสถานการณ์สิ่งแวดล้อมอย่างต่อเนื่อง
- ช่วงที่ 2 และช่วงที่ 6 ซึ่งเป็นช่วงที่มีการปนเปื้อนตะกั่วในระดับสูงมาก กรมควบคุมมลพิษ จึงได้เสนอให้ดำเนินการแก้ไขปัญหาโดยการดูดดินตะกอนท้องน้ำที่ปนเปื้อนออกทั้งหมด พร้อมให้ ดำเนินการสร้างฝายดักตะกอนเพิ่มเติมในช่วงที่ 2 อีกด้วย
- ช่วงที่ 3 ช่วงที่ 4 และช่วงที่ 5 ซึ่งเป็นช่วงที่มีฝายดักตะกอนอยู่เดิม กรมควบคุมมลพิษ จึงได้เสนอให้ดำเนินการดูดดินตะกอนท้องน้ำออกจากหน้าฝายแล้วนำไปฝังกลบต่อไป นอกจากนี้ ได้เสนอให้ดำเนินการสร้างฝายดักตะกอนขึ้นใหม่ในช่วงที่ 5 อีกด้วย
